# Faunistische Untersuchung zu Abbruch- und Fällarbeiten

## Bebauungsplan: „Tulling - Mühlenweg“

Projekt Nr.: 9015  
Gemarkung / Gemeinde: Steinhöring / Steinhöring  
Flurnummer: 2874, 2875

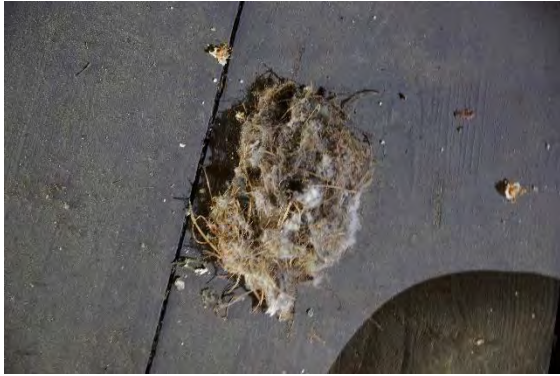
Am Boden des Dachgeschosses konnten mehrere Überreste von Vogelnestern bestehend aus Moos, Grashalmen, weißen Flaumfedern und kleinen Zweigen vorgefunden werden (vgl. Abbildung 10). Zudem konnten mehrere Vogelfedern am Treppenaufgang zum Dachgeschoss (vgl. Abb. 12) sowie eine größere Ansammlung an verschiedenen Federn, bestehend aus Groß- und Kleinfedern (vgl. Abb. 11) nachgewiesen werden. Es handelt sich hierbei vermutlich um eine in oder an Gebäuden brütende Taubenart wie die Stadttaube (*Columba livia*). Die große punktuelle Anzahl der Federn sowie die vorgefundenen Nestreste und Bissspuren an Federkielen lassen mutmaßlich auf einen Riss durch einen Steinmarder schließen.

Abbildung 10: Nestspuren von Brutvögeln im Dachgeschoss, LaN 13.06.2024

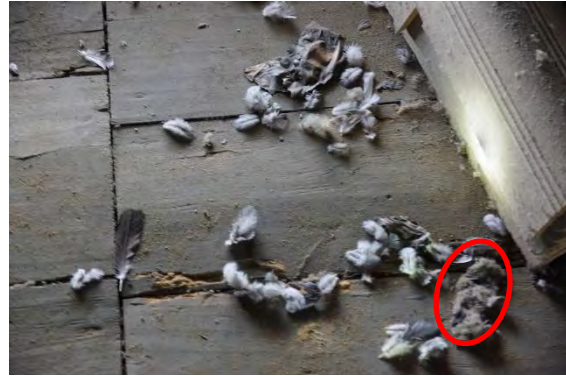
Abbildung 11: Vielzahl an Vogelfedern und Nestüberreste (rot markiert) im Dachgeschoss, LaN 13.06.2024

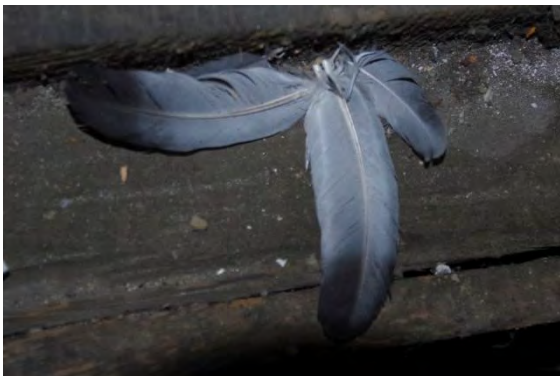
Abbildung 12: Vogelfedern an Treppenaufgang zum Dachgeschoss, LaN 13.06.2024

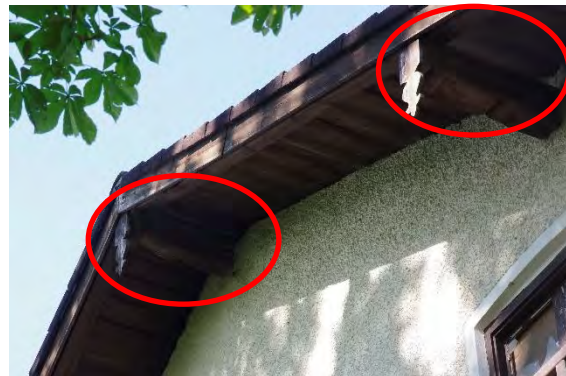
An der Ostseite des abzubrechenden Hauptgebäudes (vgl. Abbildung 13) wurden an den Balken des Dachvorsprunges Vogelkots Spuren vorgefunden. Die Spuren lassen vermutlich auf eine Nutzung durch Tauben schließen. Nestspuren oder Hinweise auf eine aktuelle Nutzung konnten nicht festgestellt werden. Das Hauptgebäude (ehem. Gaststätte) weist mehrere dauerhaft nutzbare Einflugöffnungen (vgl. Abbildung 15) auf, durch welche das Dachgeschoss für Vögel zugänglich ist. Das Innere des Dachgeschosses bietet durch verschiedene Strukturen auf Balken im Dachstuhl potentielle Brutmöglichkeiten für Halbhöhlen- und Nischenbrüterarten.

Abbildung 13: Vogelkots Spuren an Balken des Dachvorsprungs an der Westseite des Hauptgebäudes, LaN 13.06.2024

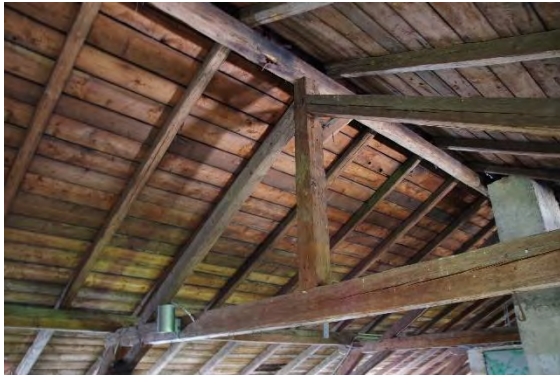
Das abzubrechende Hauptgebäude bietet durch ausreichend große und dauerhaft zugängliche Fensteröffnungen (vgl. Abb. 15) verschiedene Einflugmöglichkeiten für Fledermäuse zur Erschließung des Dachgeschosses. Der Dachstuhlbereich (vgl. Abb. 14) weist aufgrund von verschiedenen Strukturen im Gebälk, der geringen Zugluft sowie der ausreichend rauen Oberflächen der Holzelemente im Innenbereich eine potentielle Quartierseignung auf. Vorrangig kommen hierbei freie Hangplätze im Dachbereich sowie Spaltenquartiere zwischen Dachbalken in Frage. Die Gebäudefassade weist eher ein geringes Quartierspotential auf. Lediglich die Holzbretter im Bereich des Dachüberstandes (z.B. Windbretter) kommen als potentielle Spaltquartiere in Frage. Kot-, Fett- oder Urinspuren, welche auf eine Nutzung durch Fledermäuse hindeuten, konnten jedoch nicht festgestellt werden.

Abbildung 14: Dachstuhl mit potentiellen Hangplätzen und Spaltquartieren, LaN 13.06.2024

Die Abbrucharbeiten der Bestandsgebäude sind vornehmlich außerhalb der Brutzeiten von Vögeln sowie einer potentiellen Sommerquartiers- und Wochenstubennutzung durch Fledermäuse im Zeitraum vom 1. Oktober bis zum 28. Februar durchzuführen. Sollte eine Durchführung der Abbrucharbeiten aus zwingenden Gründen im Sommerhalbjahr erforderlich sein, so sind alle Gebäudeteile vor Beginn der Abbrucharbeiten erneut durch eine fachlich qualifizierte Person auf das Vorkommen von artenschutzrechtlich relevanten Tierarten hin zu untersuchen.

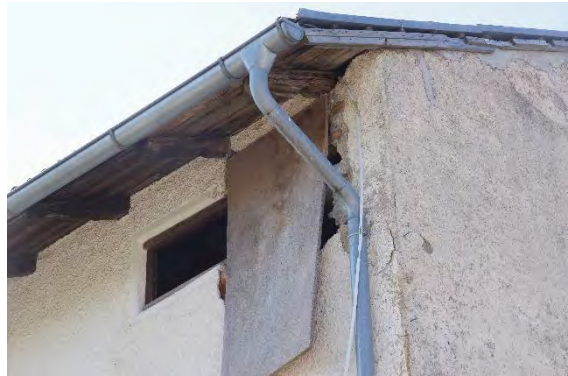
Abbildung 15: Einflugöffnung an der Nordwestseite des Hauptgebäudes, LaN 13.06.2024

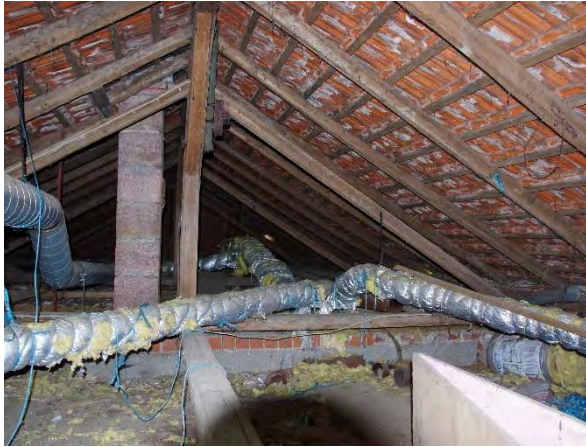
Im Gebäude der ehem. Gastwirtschaft wurden auf allen Etagen Marderlosungen vorgefunden. Der Dachbodenbereich weist durch die vorgefundenen Vogelfedern mit angenagten Federkiele mutmaßlich auf einen Riss durch einen Steinmarder hin. Der Dachbodenbereich des ehem. Schützenheims weist ebenfalls eine Vielzahl an Steinmarderlosungen auf. Zudem wurde die Isolierung der Lüftungsrohre durch Marder angefressen, Dämmwolle herausgerissen und vermutlich zum Quartiersbau verwendet (vgl. Abb. 16 u. 17).

Abbildung 16: Dachboden des ehem. Schützenheims, LaN 13.06.2024

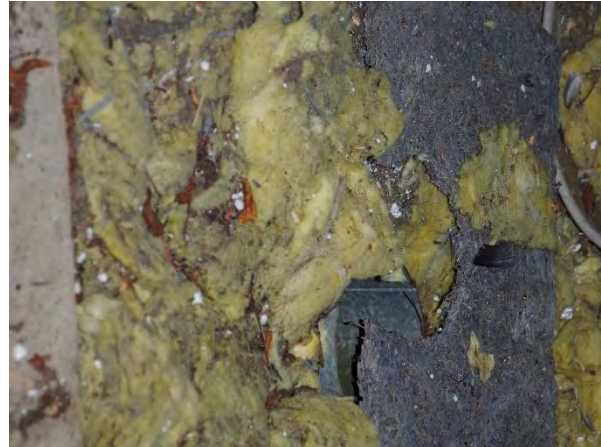
Abbildung 17: Herausgerissenes Dämmmaterial im Dachboden ehem. Schützenheims, LaN 13.06.2024

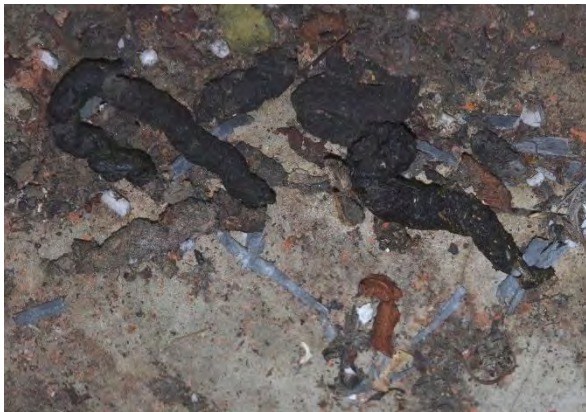
Es konnte eine Vielzahl von Marderlosungen in beiden Gebäuden vorgefunden werden. Die Losungen (Abb.18) lassen aufgrund der Größe ca. 8-10 cm, Nahrungsresten wie Früchte und Vogelfedern mit hinreichender Sicherheit auf einen Steinmarder (*Martes foina*) schließen.

Abbildung 18: Steinmarderlosung im Dachbodenbereich, LaN 13.06.2024

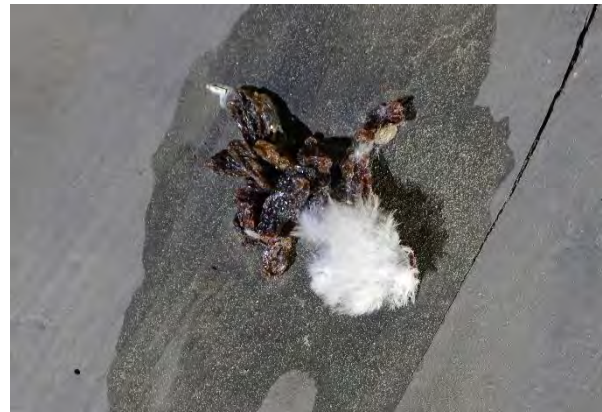
Abbildung 19: Losung mit Vogelüberresten, LaN 13.06.2024

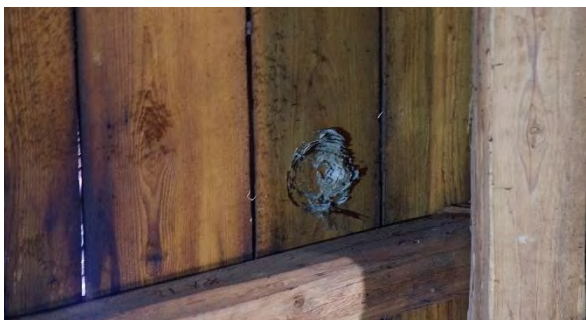
Neben den bereits beschriebenen Artengruppen wurden die durch den Abbruch betroffenen Gebäude auf weitere Arten untersucht. Erwähnenswert wären hierbei die vereinzelt vorgefundenen Überreste von Wespennestern im Bereich des Dachstuhls des Hauptgebäudes (vgl. Abb.20). Hierbei handelt es sich wahrscheinlich um Nester der häufig in Gebäuden und Dachböden nistenden Arten: der Deutschen Wespe (*Vespula germanica*), der Gemeinen Wespe (*Vespula vulgaris*) oder der Sächsischen Wespe (*Dolichovespula saxonica*). Ein Vorkommen der nach dem Bundesnaturschutzgesetz (BNatSchG) besonders geschützten Hornisse (*Vespa crabro*) konnte nicht nachgewiesen werden.

Abbildung 20: Überreste von Wespennest im Dachstuhl der ehem. Gastwirtschaft, LaN 13.06.2024

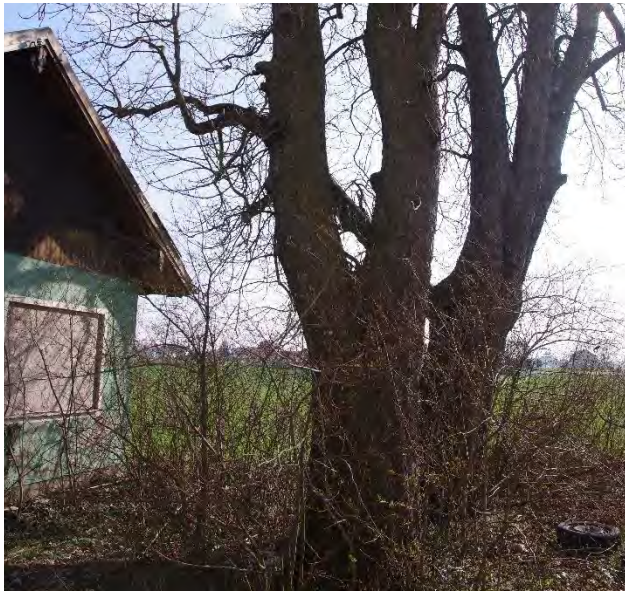
Abbildung 21: Kastanien (Nr. 1 u. 2) in Baumgruppe, LaN 02.04.2025

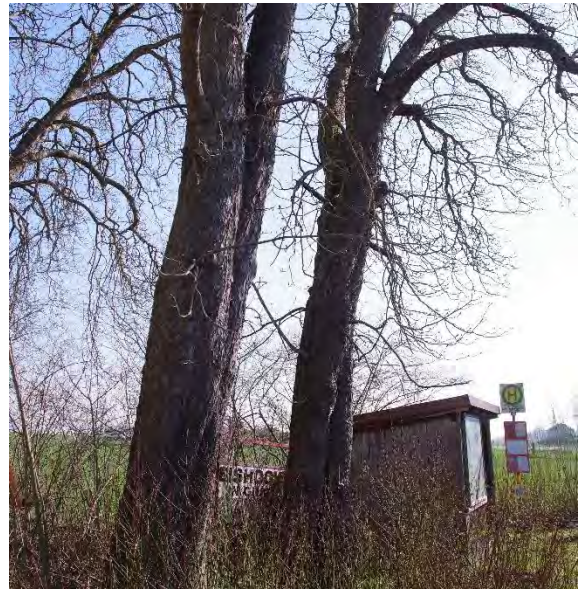
Abbildung 22: Kastanien (Nr. 4 u. 5) in Baumgruppe an B304, LaN 02.04.2025

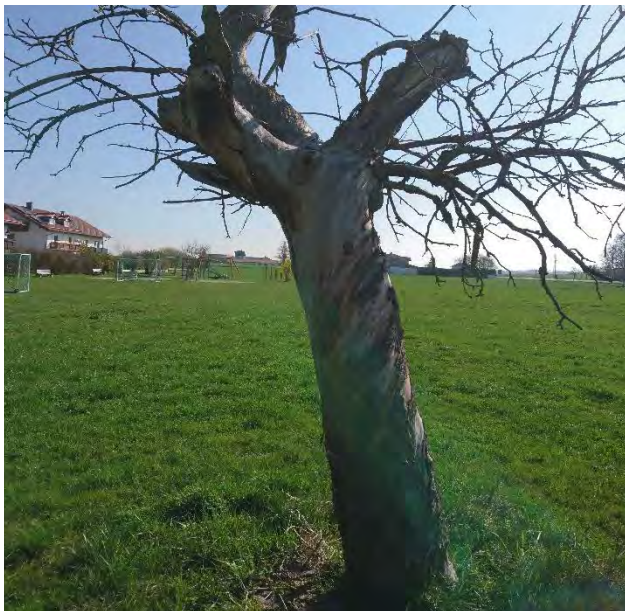
Abbildung 23: Kultur-Apfel (Nr. 6) mit hohem Totholzanteil, LaN 02.04.2025

| Nr. | Baumart | BHD | Alter | Struktur | Höhe<br>(in m) | Expo | Bemerkungen |
|---|---|---|---|---|---|---|---|
| 6 | Kulturapfel | 40 | m | a: HöS<br>b: HöS<br>c: Spalt<br>d: StAA | 0,4<br>2<br>1-2<br>2 | W<br>W<br>N<br>NW | Höhlung von Stammfuß geht weit nach oben,<br>Höhlung nach oben gerichtet -> Eintritt Regen-<br>wasser möglich, Spaltöffnung ca. 1m hoch, hoher<br>Totholzanteil |

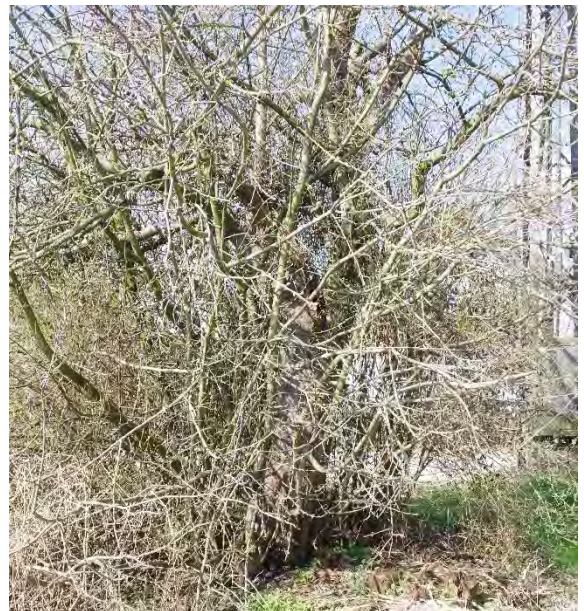
Abbildung 24: Stark eingewachsener Kultur-Apfel (Nr. 7) im nordwestlichen Randbereich des Planungsgebiets LaN 02.04.2025

| Nr. | Baumart | BHD | Alter | Struktur | Höhe<br>(in m) | Expo | Bemerkungen |
|---|---|---|---|---|---|---|---|
| 7 | Kulturapfel | 45 | m | a: StAA/HöS<br>b: HöS<br>c: HöS | 1,5<br>2<br>2 | O<br>N<br>W | Apfel stark von Ligusterhecke eingewachsen, Ab-<br>bruch von Leittrieb mit Höhlenbildung, alter Vo-<br>gelnistkasten angebracht |

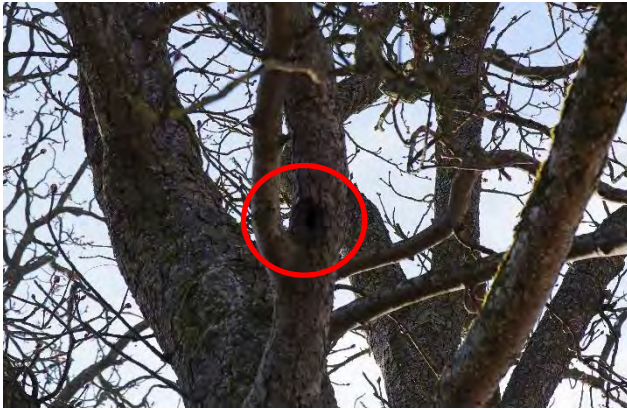
Abbildung 26: Struktur 1a, LaN, 02.04.2025

| Nr. | Baumart | BHD | Alter | Struktur | Höhe<br>(in m) | Expo | Bemerkungen |
|---|---|---|---|---|---|---|---|
| 1 | Gew.<br>Rosskastanie | 90 | a | a: HöS<br>b: HöS<br>c: HöS | 6<br>4<br>9 | NW<br>N<br>S | Vielzahl an weiteren Höhlenansätzen im Stamm-<br>bereich durch Astabbrüche jedoch mit geringer<br>Tiefe, Zwieselwuchs |

Die Fällung der erfassten Habitatbäume ist im Oktober durchzuführen. Unmittelbar vor der Durchführung der Baumfällungen sind diese Bäume (vgl. Tabelle 1) mit dem Endoskop auf ein Vorkommen relevanter Tierarten zu untersuchen. Wird bei der endoskopischen Kontrolle der Höhlen eine Besiedlung durch Fledermäuse nachgewiesen, sind diese sofern möglich, fachlich begleitet durch eine Umweltbaubegleitung, umzusiedeln. Ist eine Umsiedlung nicht möglich, dann sind Öffnungen von Höhlenstrukturen an Bäumen mit Folie abzudecken. Die Befestigung erfolgt an den oberen und seitlichen Rändern (nicht unten) mit Nägeln. Am Stammbereich unterhalb der Öffnung ist ebenfalls eine glatte Folie anzubringen, so dass Fledermäuse sich nicht festhalten können. So können Höhlenbewohner, die nicht entdeckt wurden flüchten, aber nicht zurück klettern („Reusenprinzip“). Details zur Vorgehensweise sind dem Merkblatt „Hinweise zu Einwegverschlüssen an Fledermausquartieren“<sup>1</sup> zu entnehmen. Wurden keine Fleder-

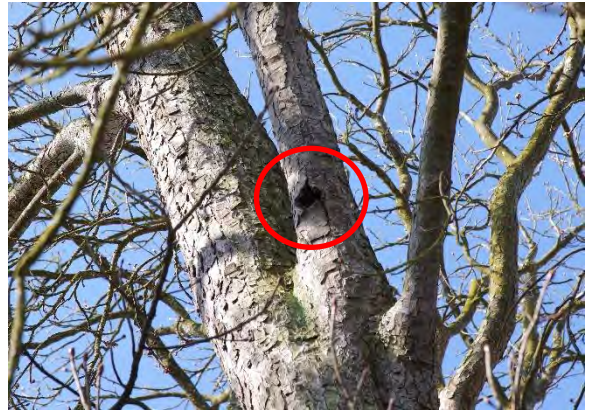
Abbildung 27: Struktur 2b, LaN, 02.04.2025

| Nr. | Baumart | BHD | Alter | Struktur | Höhe<br>(in m) | Expo | Bemerkungen |
|---|---|---|---|---|---|---|---|
| 2 | Gew.<br>Rosskastanie | 120 | a | a: HöS/StAA<br>b: SpH /<br>HöS<br>c: SpH | 4<br>6<br>5 | NO<br>NO<br>N | Stark- bzw. Leittriebabbruch mit Höhlung |

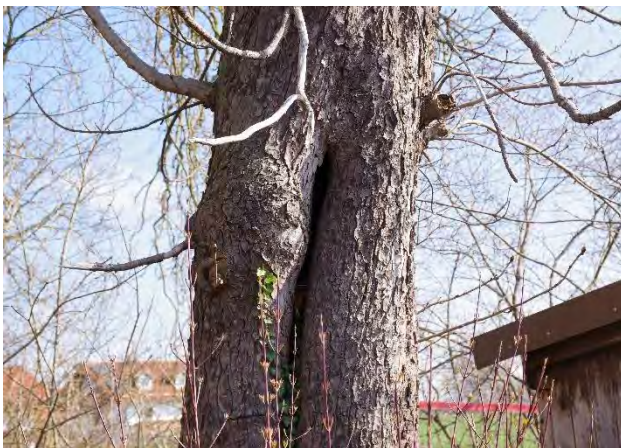
Abbildung 30: Struktur 5a, LaN, 02.04.2025

| Nr. | Baumart | BHD | Alter | Struktur | Höhe<br>(in m) | Expo | Bemerkungen |
|---|---|---|---|---|---|---|---|
| 5 | Gew.<br>Rosskastanie | 100 | a | a: Spalte<br>b: HöS<br>c: StAA/HöS<br>d: HöS | 0,5-2,5<br>7<br>7<br>6,5 | S<br>W<br>O<br>N | 2m hohe Spaltöffnung im Stammbereich mit Höh-<br>lung von > 4m stammaufwärts,<br>Star in Höhle gesichtet |
